EKOL TAMİR VE OTO EKSPERTİZ SANAYİ TİCARET LİMİTED  
 ŞİRKETİ  
 SANAYİ MAH. DURDU YETKİN ŞEKERCİ CAD. OPET SUNPET  
 AKARYAKIT İST. NO:57 G

Sayfa no. : 1/12

PLAKA .....27ASZ044  
 MARKA.....KIA  
 MODEL.....SORENTO  
 ÜRETİM YILI..... 2022  
 ŞASE NO..... KNARH81GDP5158708  
 MOTOR HACMİ.....1598  
 MOTOR GÜCÜ.....177  
 VİTES TÜRÜ..... Otomatik  
 YAKIT TÜRÜ..... Hybrid  
 ARAÇ RENGİ.....SİYAH  
 GİRİŞ KİLOMETRE.. 27184  
 ÇIKIŞ KİLOMETRE...27186  
 GİRİŞ TARİHİ.....26.03.2025 11:54:44  
 ÇIKIŞ TARİHİ..... 26.03.2025 12:15:38

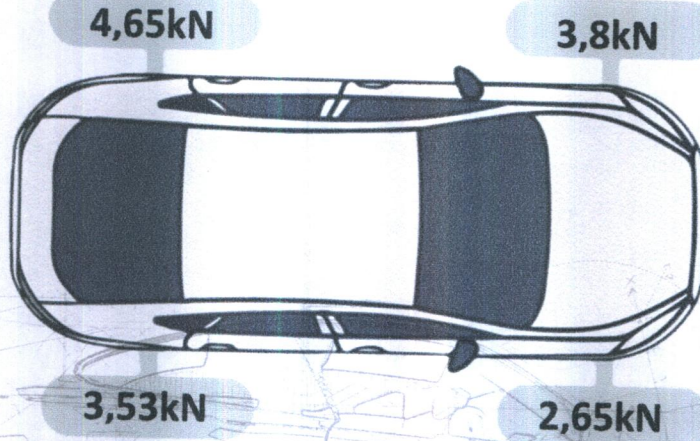
## Fren Ölçüm Değerleri

ARKA FARK  
%24

ÖN FARK  
%30

| | Sol kN | Sağ kN | Fark (%) |
|---|---|---|---|
| Ön | 3,8kN | 2,65kN | %30 |
| Arka | 4,65kN | 3,53kN | %24 |

Ön sağ sol ve arka sağ sol fren için kabul edilebilir değer farkı max. %25 'dir.  
 El freni için kabul edilebilir değer farkı max. %50'dir.

Aracınızın frenleme esnasında sağ ve sol frenlerin birbirleri arasındaki frenleme farkı hesaplanır. Fren farkı eğer %20 nin altında ise normal değerlerde kabul edilir. %20 ile %25 arası ise riskli olarak değerlendirilir. %25 ve üzeri sonuçlar kesinlikle kontrol edilmelidir. Unutulmamalıdır ki fren test verilerinde balata ve disk durumlarına yer verilmemektedir. Disk ve balata durumları göz ve el yordamı ile ayrıca kontrol edilebilir.

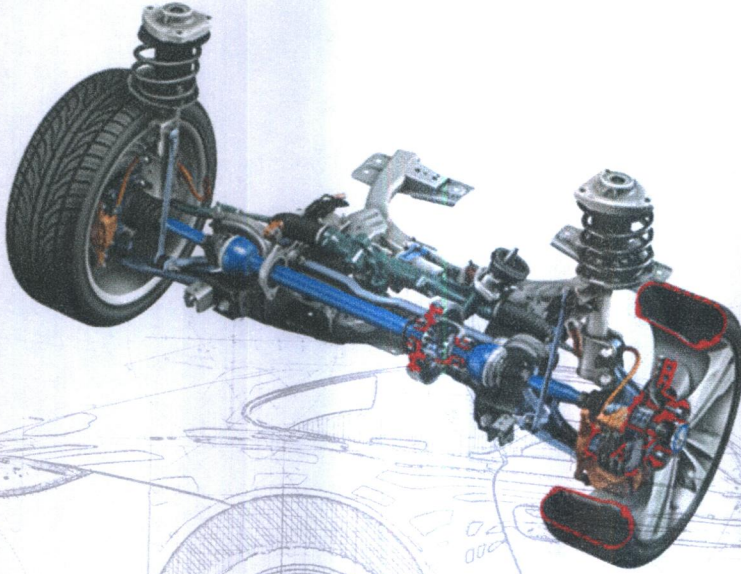
## Yanal Kayma Ölçüm Değerleri

**Ön Yanal Kayma**  
**9m/km**

Yanal kayma testi, aracınızın 1000 metrelik düz yolda yapmış olduğu sapmayı hesaplar.  
Eğer 0 ile 12 metre arası değerler normal olarak değerlendirilirken 12 metrenin üzerindeki sapmaların kontrol edilmesi gerekmektedir.

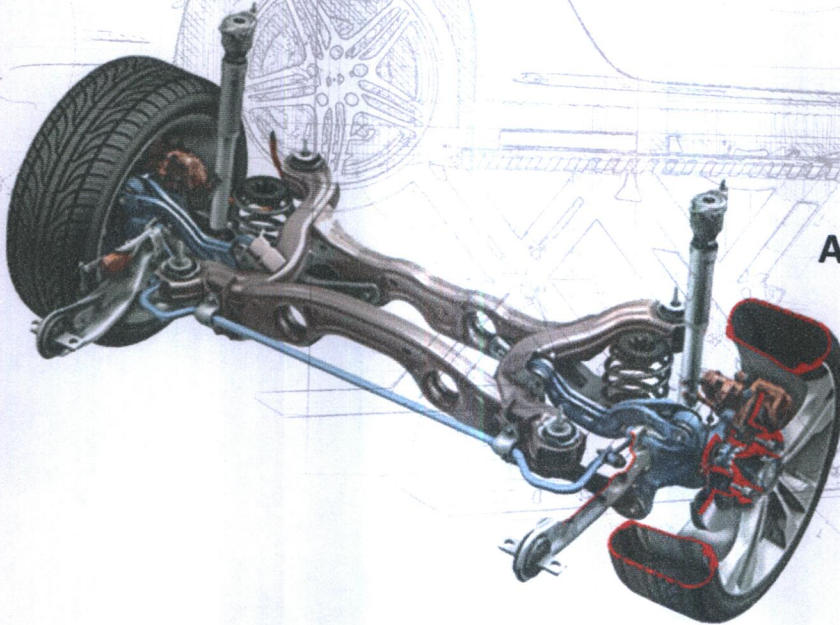
**Arka Yanal Kayma**  
**2m/km**

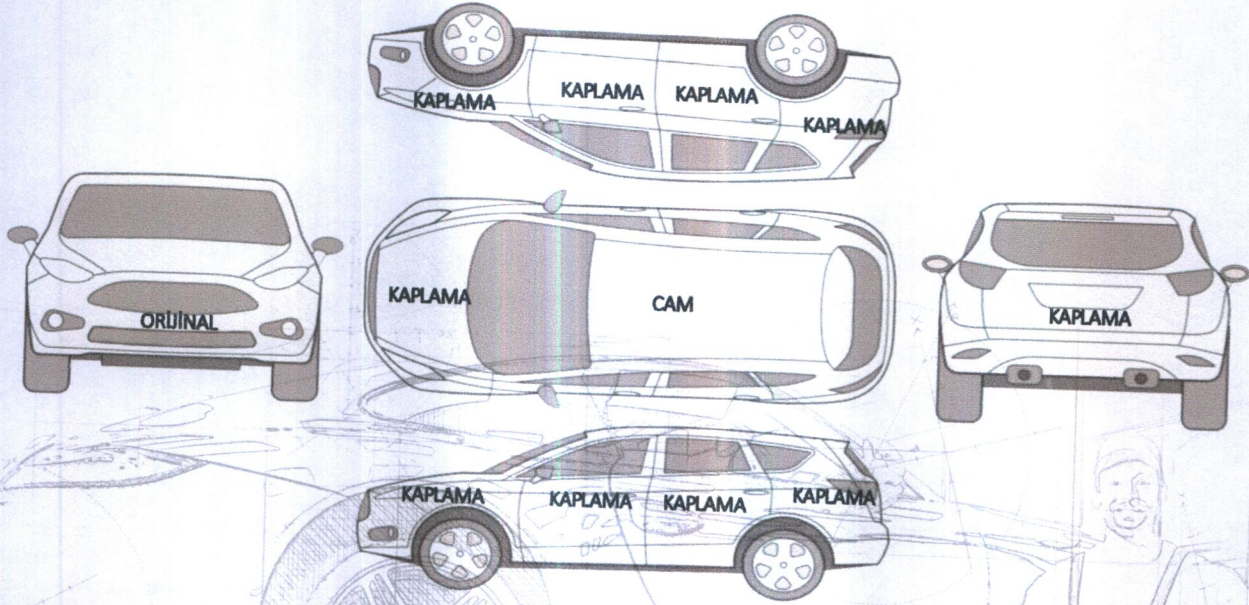
## Boya ve Kaporta Kontrolü

| Ön Panel | ORJİNAL | Bagaj Kapağı | KAPLAMA |
| Ön Kaput | KAPLAMA | Arka Panel | ORJİNAL |
| Sol Ön Çamurluk | KAPLAMA | Sağ Ön Çamurluk | KAPLAMA |
| Sol Ön Kapı | KAPLAMA | Sağ Ön Kapı | KAPLAMA |
| Sol Arka Kapı | KAPLAMA | Sağ Arka Kapı | KAPLAMA |
| Sol Arka Çamurluk | KAPLAMA | Sağ Arka Çamurluk | KAPLAMA |

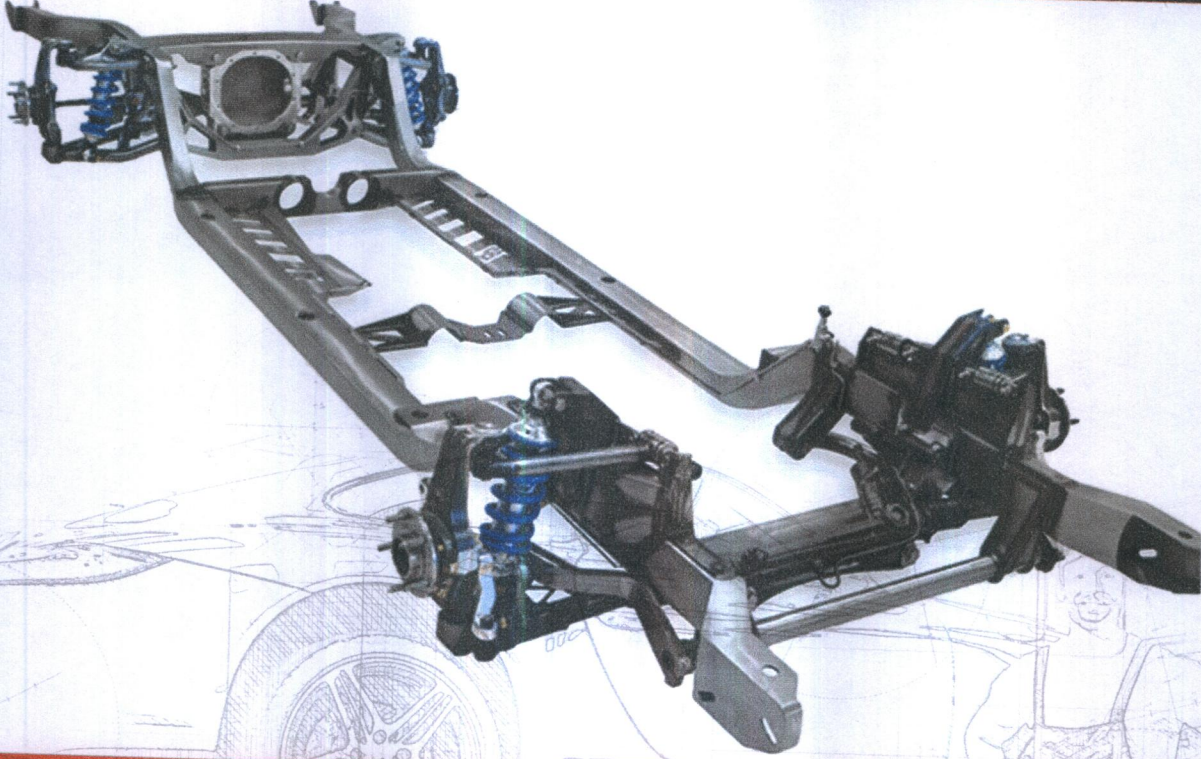
# ŞASE KONTROL RAPORU

| Ön Panel | ORJİNAL | Alt Taban Sacı | ORJİNAL |
